# Projekt 19P002 – Wassernebellöschanlage Rettungsweg

*Planung und Durchführung von Realbrandversuchen in einem Abrisshaus im Rahmen von Forschungs- und Entwicklungsleistungen zum Forschungsvorhaben „Wassernebellöschanlage in Rettungswegen“*

**Bericht:** Versuchsbericht

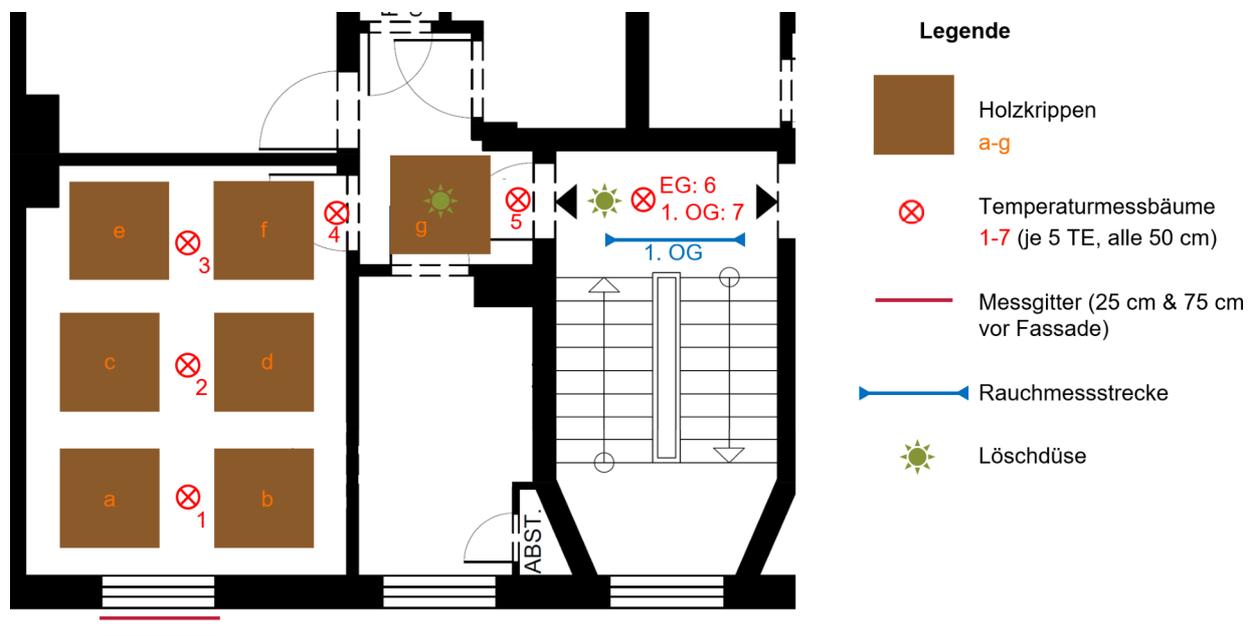
*Abbildung 2-1: Grundlegender Versuchsaufbau beider Versuche mit Anordnung der Holzkippen, Löschdüsen sowie Messtechnik*

Die Grundrisse (siehe Abbildung 2-1) der beiden Versuchswohnungen waren annähernd identisch. Die Anordnung der Holzkippen, Messtechnik sowie Löschdüsen konnte ebenfalls von Versuch 1 auf Versuch 2 gespiegelt übertragen werden. In diesem Bericht wird deshalb teilweise darauf verzichtet, Pläne und Fotos für den Versuchsaufbau von beiden Versuchen darzustellen.

Für beide Versuche wurde jeweils eine Löschdüse auf der Innen- sowie Außenseite der Wohnungseingangstüren angeordnet. Die genauen Positionen der Düsen können Abbildung 2-1 entnommen werden. Die äußeren Düsen wurden jeweils als offene Düse ausgeführt. Innerhalb der Brandwohnungen wurden Düsen mit Sprinklerglasfässchen verwendet. Die Rohrleitungen waren bei Versuch 1 trocken, gefüllt mit Luft bei normalem Umgebungsdruck. Bei Versuch 2 waren die Rohrleitungen mit Wasser gefüllt. Die Auslösung der offenen Düse erfolgte manuell mittels Absperrhahn im Treppenhaus durch die Feuerwehr (vgl. Abschnitt 3.3.1). Die weiteren Randbedingungen zu beiden Versuchsplanungen, insbesondere bezüglich der Auslösezeitpunkte der WNLA, stehen in Tabelle 2-2.

Messbaum 4 befand sich entsprechend Abbildung 2-1 auf der Innenseite der Türöffnung vom Brandraum zum Wohnungsflur. Abbildung 3-6 zeigt den Temperaturverlauf dieses Messbaums. Die Maximaltemperatur betrug hier 728 °C und wurde in der 21. Minute erreicht. Auffällig ist, dass zwei der jeweils fünf Messstellen nur sehr niedrige Werte von unter bis knapp über 100 °C erreichten. Sie befanden sich 0,5 m sowie 1,0 m über dem Fußboden und wurden durch Holzkrippe f abgeschirmt. In beiden Versuchen kam es nicht zu einer Entzündung der Holzkrippen f

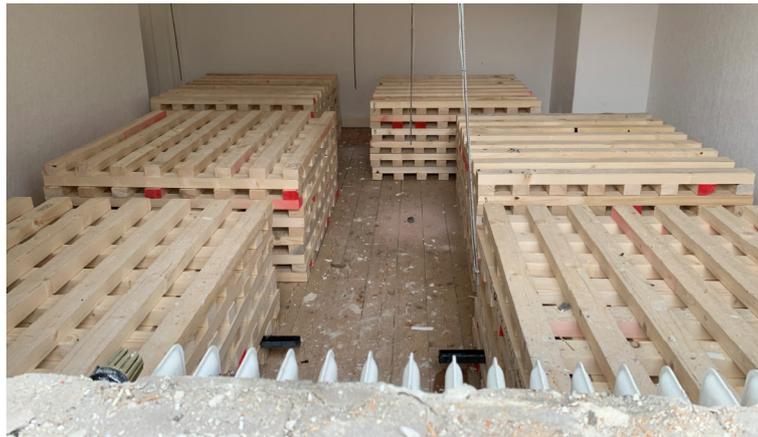
Abbildung 2-2 zeigt die Anordnung der Holzkrippen im Brandraum für den ersten Versuch. Für die Entzündung der Holzkrippen wurden pro Versuch vier längliche Stahlwannen verwendet. Diese wurden mit jeweils 200 ml Ethanol befüllt. Die Stahlwannen wurden in die zweite Holzlage von unten an der am Brandraumfenster stehenden Holzkrippen eingeschoben. Als Versuchsbeginn wurde der Zeitpunkt der Entzündung der letzten Ethanolwanne festgelegt. Zwischen der Entzündung der ersten und der letzten Wanne lagen wenige Sekunden.

Abbildung 2-2: Anordnung der Holzrippen im Brandraum, Blick durch Fenster (V1)

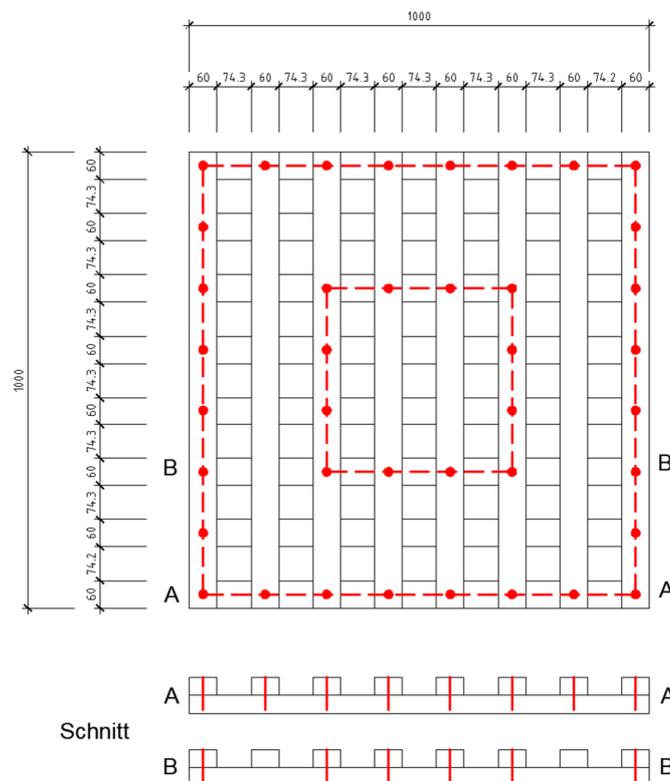
Die Holzlagen der Krippen wurden kreuzweise angeordnet und zu zweilagigen Bündeln vernagelt. Die Nagelung erfolgte zweireihig, außen mit 8 x 8 Nägeln und innen mit 4 x 4 Nägeln (rote Markierung in Abbildung 2-3). Das Holz-Luft-Verhältnis der Holzrippen betrug etwa 1. Die Holzrippen für Versuch 1 konnten in einer Halle des iBMB vorgefertigt werden. Die Holzrippen für Versuch 2 mussten vor Ort unter Baustellenbedingungen vernagelt werden. Ein unterschiedliches Abbrandverhalten wurde nicht festgestellt.

Abbildung 2-3: Ausschnitt des Nagelbildes der Holzrippen ( Draufsicht und Schnitte ), ohne Maßstab, alle Angaben in Millimeter

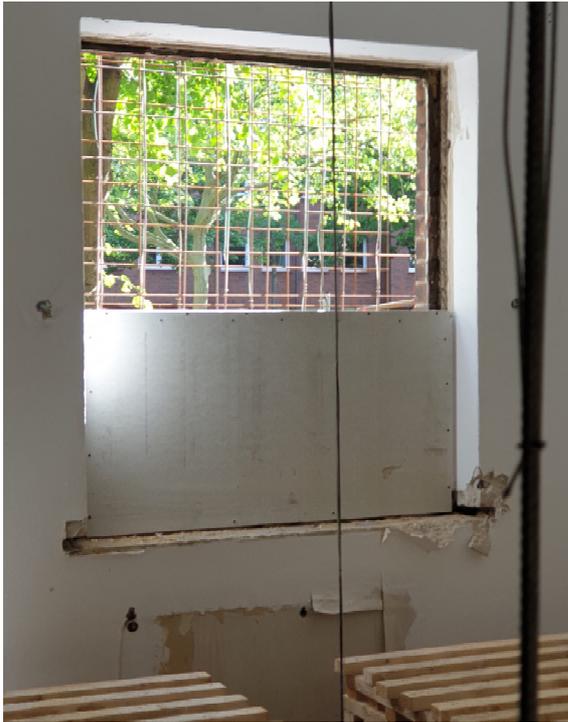
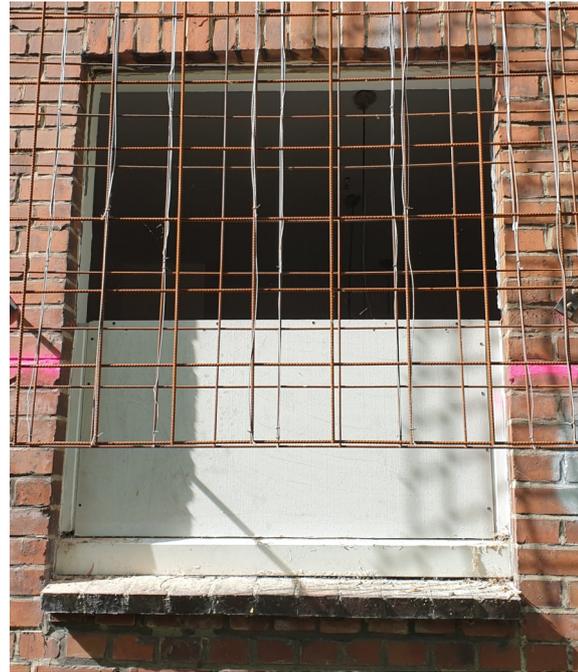
- Das Fenster zum Brandraum wurde verkleinert (Abbildung 2-4). Basierend auf überschläglichen Berechnungen wurde ein Brandverhalten genau an der Grenze zwischen brandlast- und ventilationsgesteuertem Brand angestrebt.
- Die Wohnungseingangstür wurde zwischenzeitlich etwa fünf Minuten lang geöffnet. Dies geschah, noch bevor die äußere Düse aktiviert wurde. Es sollte überprüft werden, ob die innere Löschdüse auch bei geöffneter Tür das Eindringen von Feuer und Rauch in den notwendigen Treppenraum verhindern oder begrenzen kann.
- Unmittelbar neben der eigentlichen äußeren Düse wurde für den zweiten Versuch eine weitere „Dummy-Düse“ mit Sprinklerglasfässchen verbaut. Diese war nicht an das Rohr-

*Abbildung 2-4: Ansicht des für den zweiten Versuch verkleinerten Fensterquerschnitts von innen und außen*

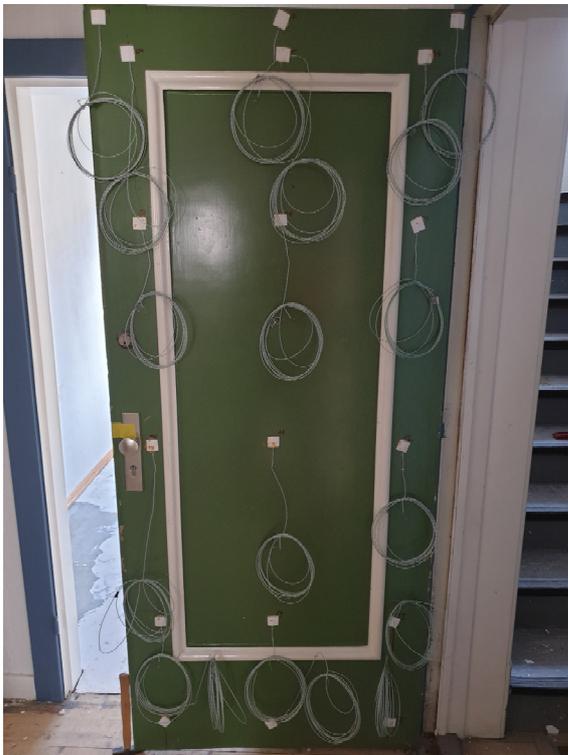
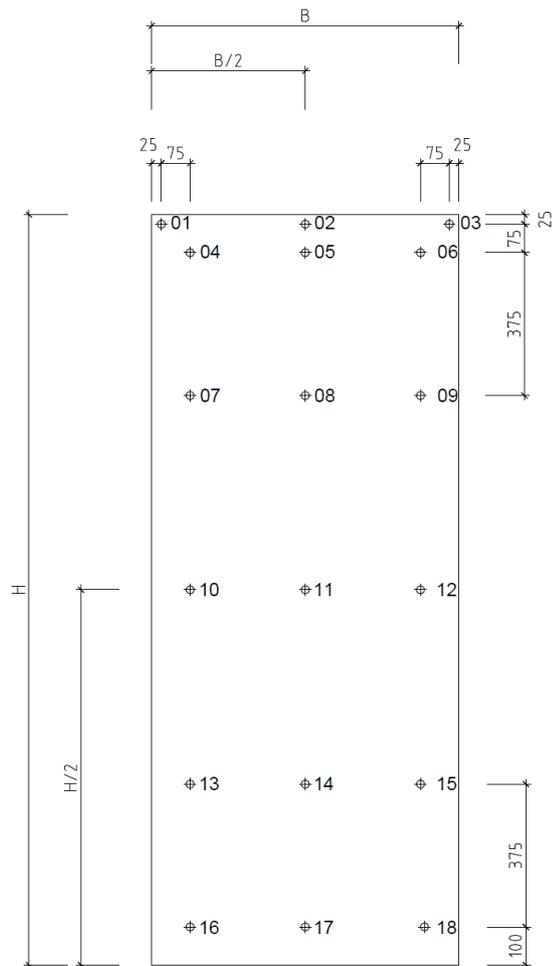
Die verwendete Messtechnik und deren Anordnung war für beide Versuche identisch. Alle Signale wurden mit einer Frequenz von 0,10 Hz aufgezeichnet. Die Temperatur innerhalb der Brandwohnung wurde mit fünf Messbäumen, die Temperatur im Treppenhaus mit zwei weiteren Messbäumen überwacht (Abbildung 2-1). Die Grundkonstruktion der Messbäume waren Beton-Bewehrungsstäbe. An diesen waren jeweils fünf Perlen-Thermoelementen befestigt, die in den folgenden Höhen über OK-FFB Temperaturen erfassten: 50 cm, 100 cm, 150 cm, 200 cm und 250 cm. Die Thermoelemente wurden durch Löcher in das erste Obergeschoss geführt. Die Löcher wurden mit temperaturbeständiger Stopfwohle abgedichtet. Die Temperaturerhöhung auf der brandabgewandten Seite der Wohnungseingangstür wurde mit insgesamt 18 Plättchen-Thermoelementen aufgezeichnet. Die Anordnung entspricht der für die am iBMB durchgeführten Vorversuche und ist in Anlehnung an DIN 4102 Teil 5 beziehungsweise DIN EN 1634-1:2018-04 festgelegt worden. Der Messstellenplan der Wohnungseingangstüren ist in Abbildung 2-5 dargestellt.

Abbildung 2-5: Aufgeklebte Thermoelemente auf Wohnungseingangstür (Versuch 1, links) und Messstellenplan Wohnungseingangstür (Versuch 1 & 2, rechts)

Abbildung 3-9: Temperaturverlauf V1, Temperaturerhöhung auf brandabgewandter Seite der Wohnungseingangstür, Messstellen 03/09/12/15/18 gemäß Abbildung 2-5

Abbildung 3-19: Temperaturverlauf V2, Temperaturerhöhung auf brandabgewandter Seite der Wohnungseingangstür, Messstellen 03/09/12/15/18 gemäß Abbildung 2-5

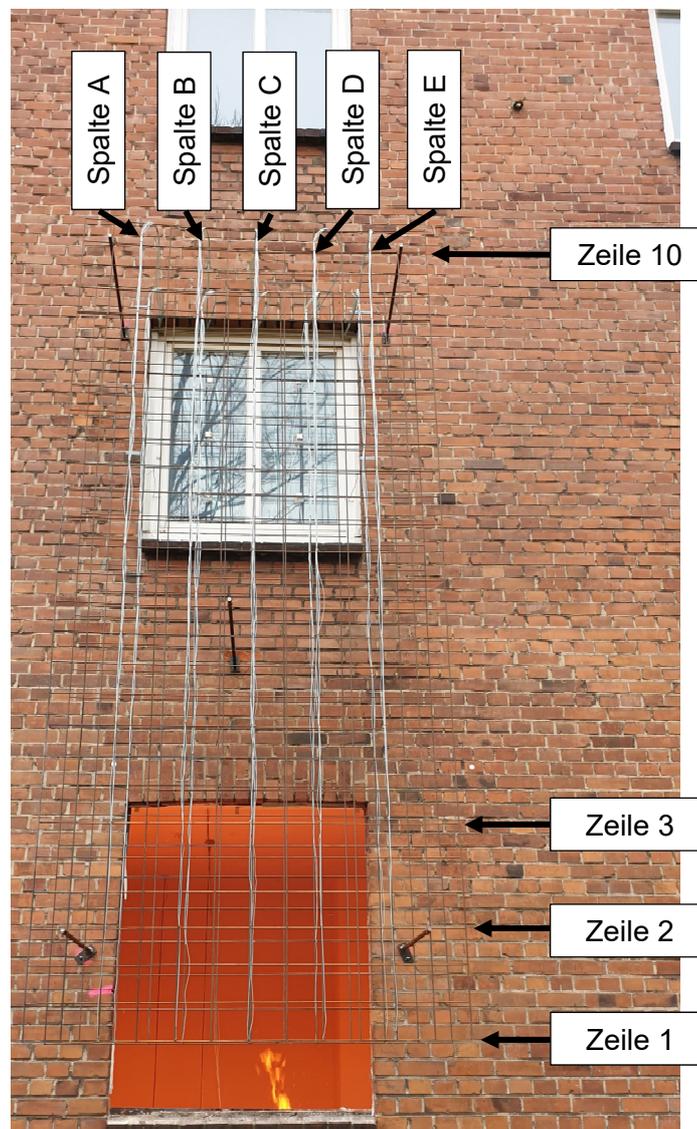
Im Fassadenbereich vor dem Fenster des Brandraumes wurden ebenfalls Temperaturen aufgezeichnet. Dafür wurden zwei Messgitter bestehend aus Betonstahlmatten (B x H = 1,20 m x 4,05 m) an der Fassade befestigt. Insgesamt wurden an 100 Positionen Temperaturen gemessen. Diese verteilten sich regelmäßig auf

- zwei Ebenen 25 cm und 75 cm vor der Fassade,
- fünf „Spalten“ Abstand 30 cm, abgedeckte Gesamtbreite 120 cm,
- zehn „Zeilen“ Abstand 45 cm, abgedeckte Höhe 405 cm.

Damit konnte ein Bereich entsprechend der Fensterbreite (Rohbau 117 cm) vom unteren Drittelspunkt des Fensters der Brandwohnung bis zur Oberkante des darüber liegenden Fenster des 1. Obergeschosses abgedeckt worden. Siehe Abbildung 2-6.

Abbildung 2-6: Anordnung des Messgitters vor der Fassade

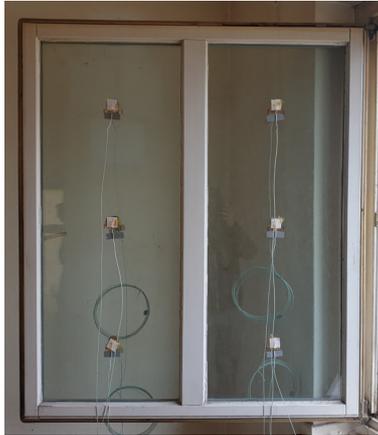
Die Fenster über den Brandwohnungen waren während beider Versuche geschlossen. Mit 12 Plättchen-Thermoelementen je Versuch wurden die Temperatur in Grad Celsius auf der Außen- und Innenseite der Glasscheiben gemessen. Die Anordnung der Thermoelemente ist in Abbildung 2-7 dargestellt.

*Abbildung 2-7: Anordnung der Thermoelemente auf dem Fenster im 1. OG über dem Brandraum*

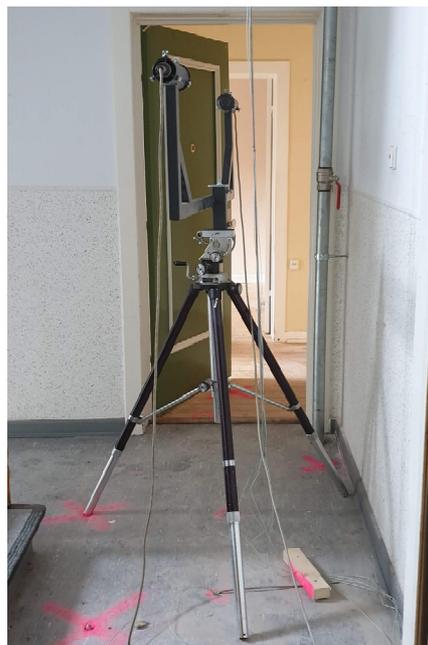
Die Messung der Sichttrübung erfolgte auf dem Treppenpodest im 1. Obergeschoss (Abbildung 2-8). Gemessen wurde mittels optischen Verfahren basierend auf der Extinktion eines Lichtstrahls (Lambert-Beer'sches Gesetz). Die Messung wurde etwa auf Kopfhöhe eines aufrecht stehenden Erwachsenen durchgeführt. Aus den gewonnenen Daten wurde als Vergleichsgröße die optische Dichte [ $\text{m}^{-1}$ ] abgeleitet.

*Abbildung 2-8: Rauchmessstrecke auf dem Treppenpodest im 1. OG*

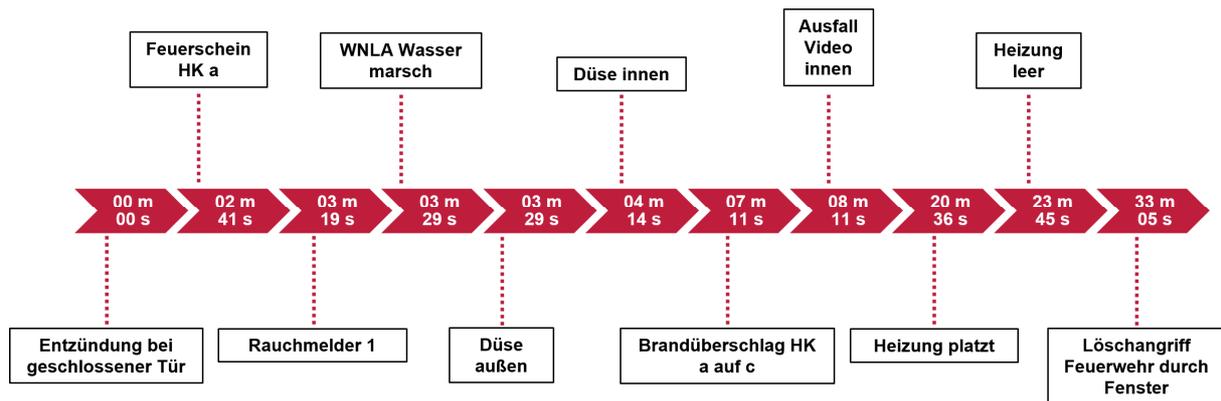
Abbildung 3-1: Zeitstrahl Versuch 1

Abbildung 3-1 zeigt den Verlauf von Versuch 1 in Form eines Zeitstrahls. Bei Versuch 1 blieb die Wohnungstür über die gesamte Versuchsdauer bis zum Einsatz der Feuerwehr geschlossen. Nach etwa 3 Minuten konnte ein erster Feuerschein in Holzkippe a erkannt werden. Wenig später löste der im Flur der Brandwohnung platzierte Rauchmelder aus. Dabei handelte es sich um ein handelsübliches Gerät, dass aus der Nutzungszeit der Wohnung stammte. Nach 3,5 Minuten wurde Wasser in das Rohrnetz der WNLA über eine mobile Pumpe eingespeist. Unmittelbar danach kam es zum Wasseraustritt an der äußeren Düse (offene Bauart). Die innere Düse mit Sprinklerglasfässchen löste etwa 45 Sekunden später aus. Nach 7 Minuten erfolgte ein Brandüberschlag von Holzkippe a auf Holzkippe c. Die im inneren der Brandwohnung angebrachte Videokamera fiel nach 8 Minuten aus. Die Heizung im Brandraum platze nach etwa

20,5 Minuten. Es entwich etwa 3 Minuten lang zischend Luft und Restwasser aus den Heizungsrohren. Der Löschangriff der Feuerwehr durch das Fenster des Brandraumes begann nach 33 Minuten.

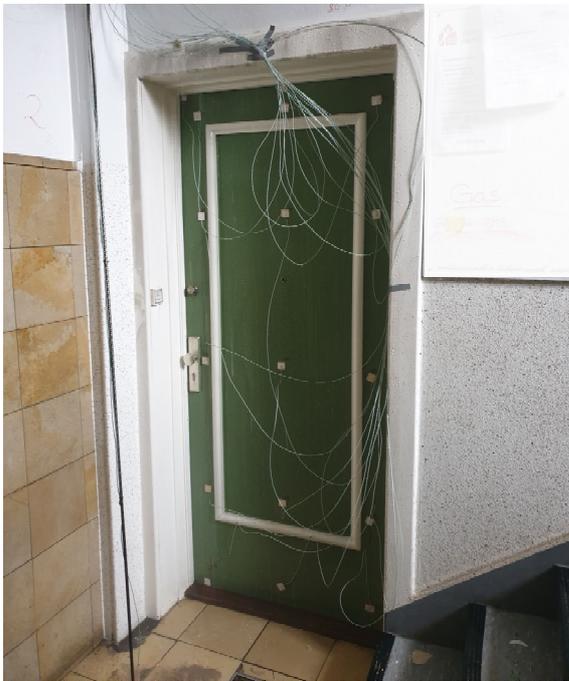
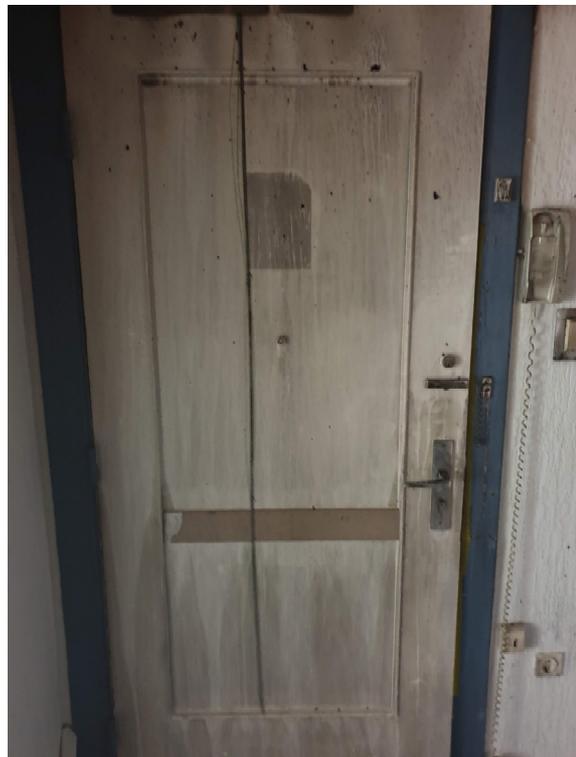
Die folgenden Bilder (Abbildung 3-2 und Abbildung 3-3) zeigen den Zustand der Wohnungseingangstür sowie des Brandraums nach Ende der Löscharbeiten. Die unverbrannten beziehungsweise nur leicht verkohlten Überreste der Holzkrippen sind in Abbildung 3-4 zu sehen. Entsprechend der Aussage der im Wohnungsinneren eingesetzten Feuerwehrkräfte handelt es sich bei der unbeschädigten Holzkrippe um Krippe g (Wohnungsflur). Die teilweise verbrannte/verkohlte Holzkrippe stand im Brandraum an der Tür zum Wohnungsflur (Krippe f). Es ist anzunehmen, dass die Löschdüse im Flur eine Entzündung der beiden Krippen verhindert hat.

*Abbildung 3-2: Zustand der Wohnungseingangstüre nach dem Brandversuch 1, Außenseite (links) und Innenseite (rechts)*

Während der gesamten Dauer des ersten Versuches war die Wohnungseingangstür geschlossen. Es konnte so gut wie kein Wasserdampf, Rauch oder Feuer in den Treppenraum eindringen. Die Wohnungseingangstür blieb nahezu unbeschädigt. Der Temperaturanstieg im Treppenraum war minimal.

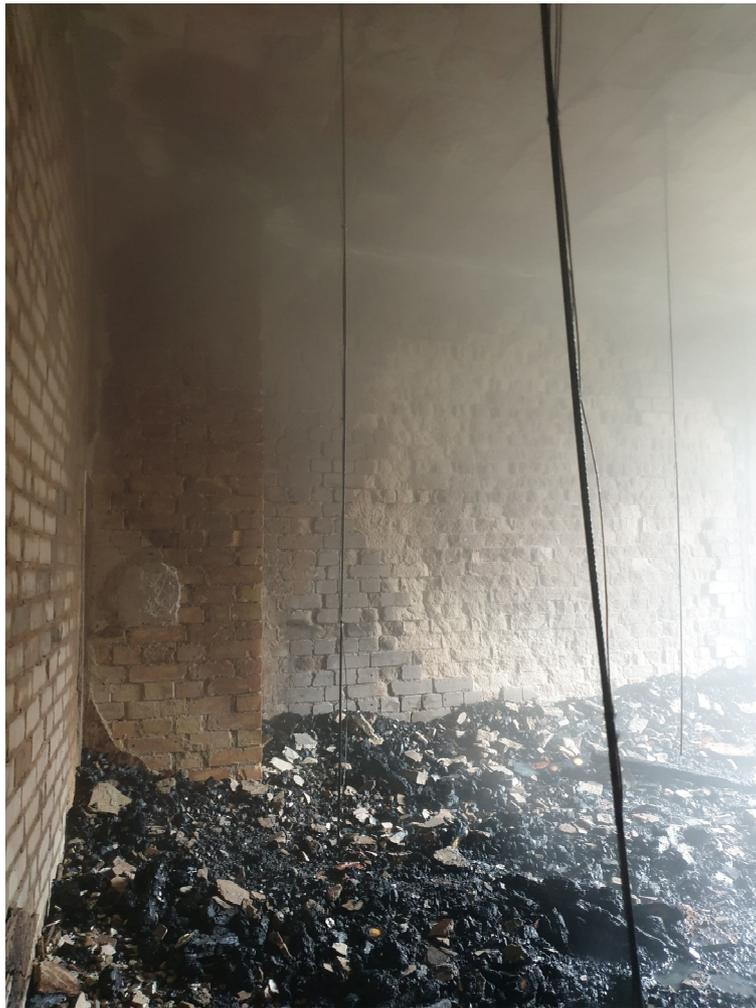
*Abbildung 3-3: Blick in den Brandraum nach Versuch 1*

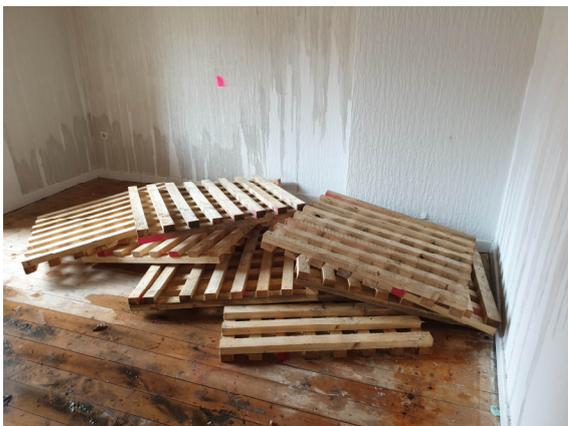
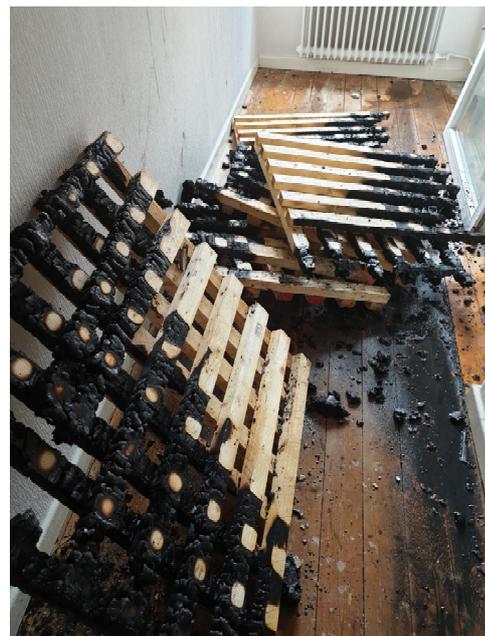
*Abbildung 3-4: Unverbrannte (links) bzw. nur leicht verkohlte (rechts) Holzkippen des ersten Versuchs*

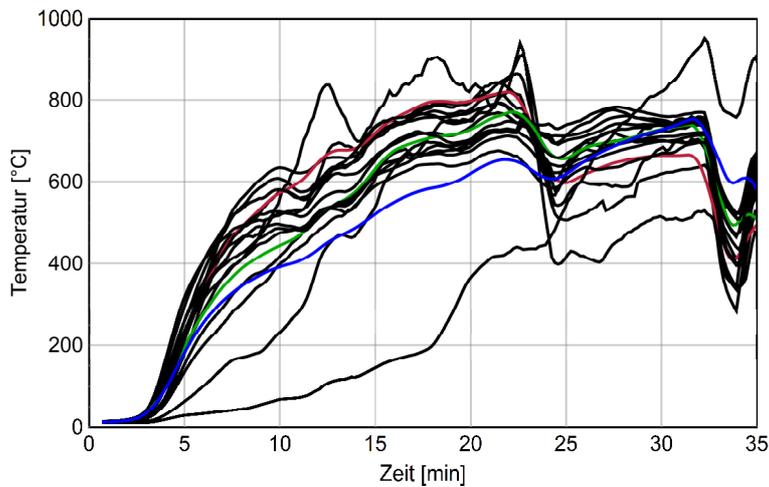
Abbildung 3-5: Temperaturverlauf V1, Messbäume 1-3, Brandraum

Abbildung 3-5 zeigt den Verlauf der Temperaturen im Brandraum, das heißt der Messbäume 1 bis 3 (schwarz), sowie deren jeweilige Mittelwerte (rot, grün und blau). Die Messwerte wurden für die Darstellung mittels gleitendem Mittelwert geglättet. Die Maximaltemperatur im Brandraum während des ersten Versuchs betrug 990 °C und wurde in Minute 32 erreicht (Hinweis: im geglätteten Diagramm nicht dargestellt). Die drei Maxima der Mittelwerte betragen

- Messbaum 1      826 °C      22,5 Minuten,
- Messbaum 2      784 °C      23 Minuten,
- Messbaum 3      764 °C      32 Minuten.

Nach einem annähernd quadratischen Temperaturanstieg bis etwa Minute 10 stiegen die Temperaturen langsamer an. Auffällig ist der deutliche Temperaturabfall in Minute 22. Dieser wurde durch das Platzen des Heizkörpers verursacht. Eine Ursache für das deutlich langsamere Ansteigen einer der Messstellen (bis Minute 18 noch < 200 °C) lässt sich nicht feststellen. Die unmittelbar benachbarte Messstelle zeigte keinerlei Verzögerung im Temperaturanstieg. Es ist anzunehmen, dass es sich um einen Defekt des Thermoelements handelt.

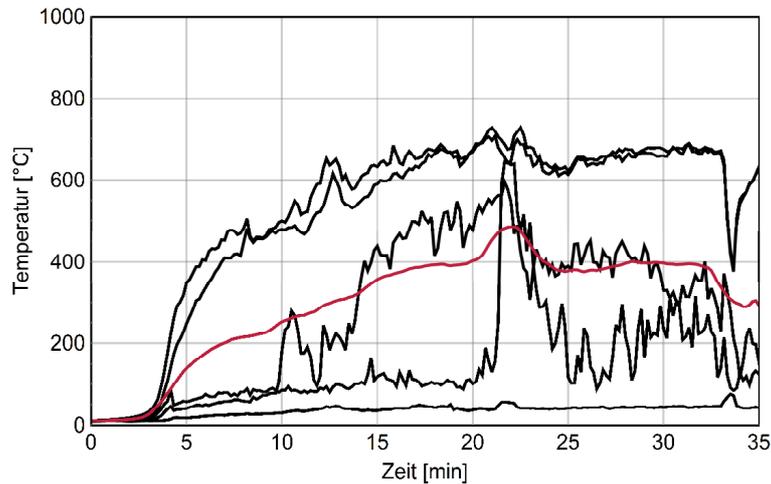
(siehe Abschnitte 3.2.1 und 3.3.1). Der Sprunghafte Anstieg einer der beiden niedrigen Temperaturkurven in der 22. Minute kann durch das Platzen der Heizung verursacht worden sein. Die zischend entweichende Luft transportierte vermutlich Heißgase zur entsprechenden und ansonsten durch die Holzkrippe abgeschirmten Messstelle.

Abbildung 3-6: Temperaturverlauf V1, Messbaum 4, Tür Brandraum zu Flur

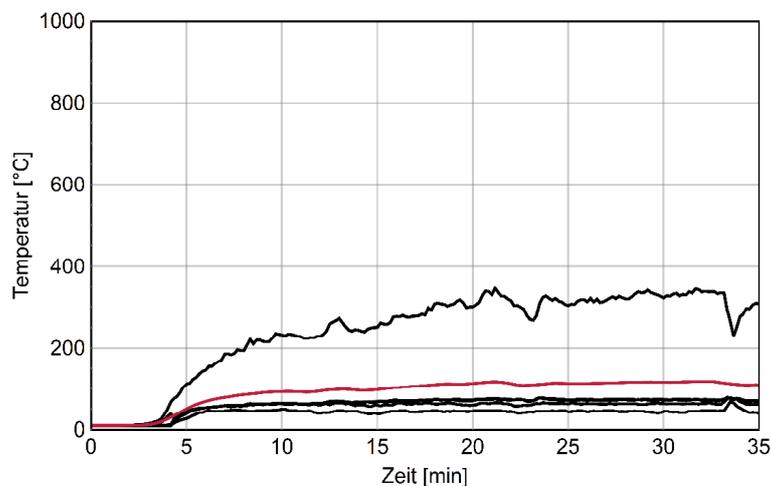
Die Temperaturen des 5. Messbaums, innen vor der Wohnungseingangstür, sind in Abbildung 3-7 dargestellt. Bei Versuch 1 wurde eine Maximaltemperatur von 345 °C in Minute 21 erreicht. Der Mittelwert erreichte in Minute 32 sein Maximum von 118 °C. Auffällig ist, dass eine Messstelle deutlich höhere Temperaturen als die anderen vier Messstellen erfasste. Es handelte sich um die oberste Messstelle, welche 2,5 m über OK-FFB angebracht war. Es ist anzunehmen, dass die Ausbreitung der Heißgase direkt unter der Decke durch die im Flur angeordnete Löschdüse am wenigsten behindert wurde.

Abbildung 3-7: Temperaturverlauf V1, Messbaum 5, Wohnungseingangstür innen

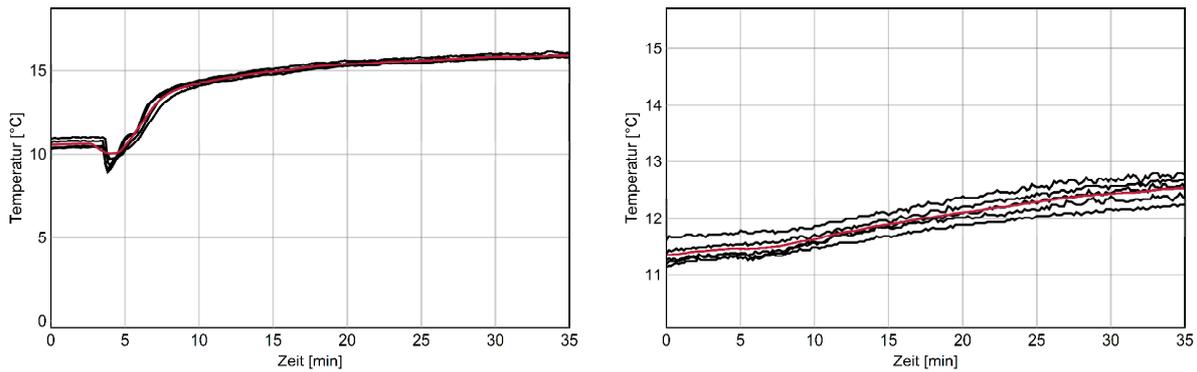
Abbildung 3-8: Temperaturverlauf V1, Messbaum 6 (links) & 7 (rechts), Treppenpodest Brandwohnung (links) & 1. OG (rechts)

Abbildung 3-8 zeigt die Temperaturverläufe im Treppenraum. Links die Messwerte auf dem Treppenpodest vor der Brandwohnung, rechts die Temperaturen auf dem darüber liegenden Treppenpodest im 1. OG. Das Auslösen der äußeren Löschdüse sorgte für einen kurzzeitigen Temperaturabfall. Danach stabilisierten sich die Temperaturen kurzzeitig. Ab Minute 6 begannen sie zu steigen und erreichten ein Maximum von etwa 16 °C. Die Temperaturen im 1. OG steigen kontinuierlich von etwa 11,5 °C auf 12,5 °C.

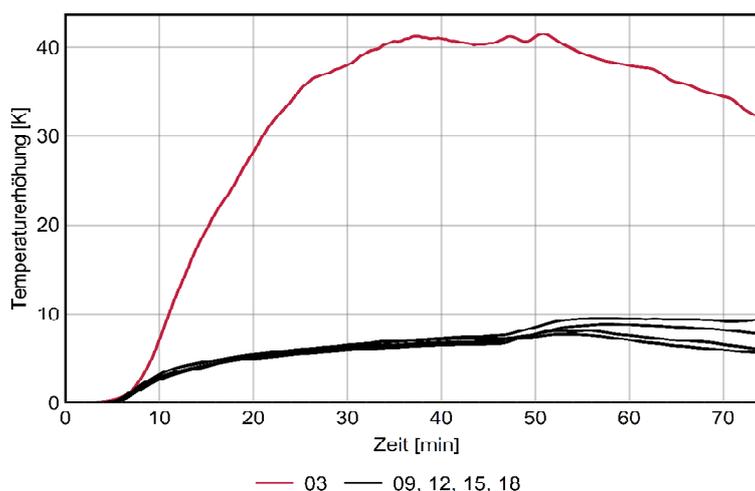
Insgesamt war die Temperaturerhöhung im Treppenraum, sowohl direkt vor der Brandwohnung als auch im Geschoss darüber, sehr gering. In Verbindung mit Abbildung 3-9, welche die Temperaturerhöhung auf der brandabgewanderten Seite der Wohnungseingangstür zeigt, kann davon ausgegangen werden, dass eine Selbstrettung durch den Treppenraum und an der Brandwohnung vorbei hinsichtlich Temperatur und Wärmestrahlung bei geschlossener Wohnungseingangstür möglich sein sollte.

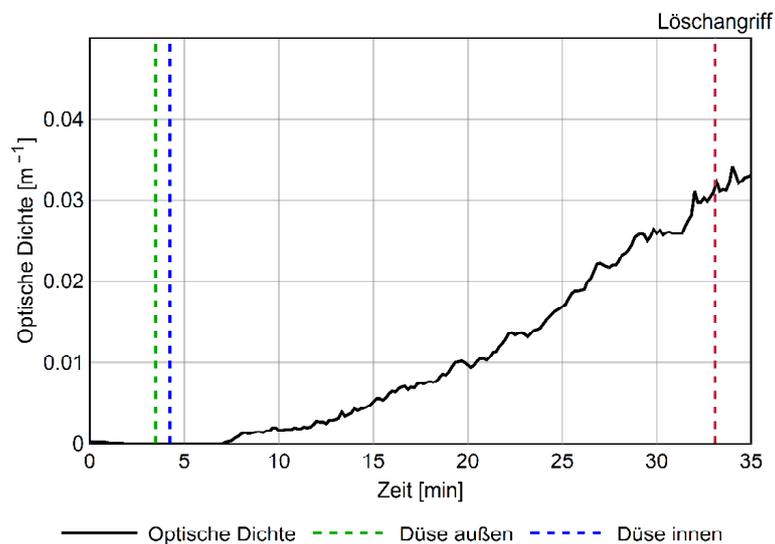
Zur Bewertung der Sichtverhältnisse wurde die optische Dichte  $D_L$  herangezogen. Abbildung 3-10 zeigt den Verlauf dieser für Versuch 1. Das Auslösen der Löschdüsen hatte keinen messbaren Einfluss auf die Sichtverhältnisse im 1. OG. Erst ab Minute 7,5 beginnt die optische Dichte langsam und kontinuierlich anzusteigen. Zu Beginn des Löschangriffs der Feuerwehr betrug die optische Dichte etwas über  $0,03 \text{ m}^{-1}$ . Der Grenzwert von  $0,2 \text{ m}^{-1}$  wurde während des gesamten Versuchs deutlich eingehalten. (Grenzwert optische Dichte im Allgemeinen  $D_L \leq 0,2 \text{ m}^{-1}$  gemäß Leitfaden Ingenieurmethoden des Brandschutzes, Jochen Zehfuß (Hrsg.), 4. Auflage, März 2020).

Abbildung 3-10: Verlauf der optischen Dichte (V1)

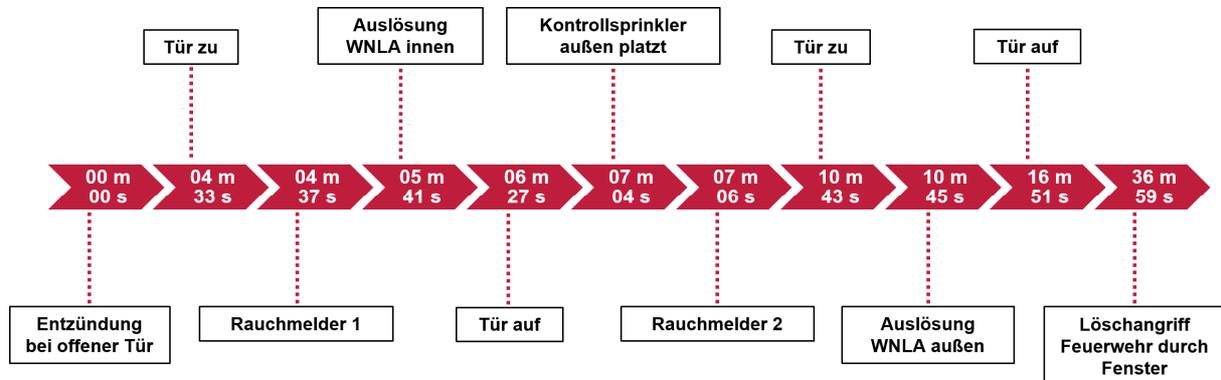
Abbildung 3-11: Zeitstrahl Versuch 2

Abbildung 3-11 zeigt den Verlauf von Versuch 2 in Form eines Zeitstrahls. Bei Versuch 2 war die Wohnungstür zu Versuchsbeginn geöffnet. Etwa 4,5 Minuten nach Versuchsbeginn wurde die Wohnungseingangstür durch Feuerwehrkräfte von außen geschlossen (simuliert aus der Wohnung flüchtende Personen schließen die Tür). Unmittelbar danach löste der im Flur der Brandwohnung angebrachte Rauchwarnmelder aus. Dabei handelte es sich um ein handelsübliches Gerät, welches aus der Nutzungszeit der Wohnung stammte. Die WNLA im Inneren der Brandwohnung löste nach 5 Minuten und 41 Sekunden aus. Etwa eine Minute später wurde die Wohnungseingangstür zum ersten Mal geöffnet (zur Untersuchung der Wirksamkeit der Rauchniederschlagung durch WNLA in Wohnung). Etwa 30 Sekunden nach dem Öffnen der Tür platzte das Sprinklerglasfässchen des Kontrollsprinklerkopfes (ohne Wasseranschluss) im Treppenraum. Zeitgleich löste der an der Decke im 1. OG des Treppenraums angebrachte zweite Rauchwarnmelder aus. Nach etwa 11 Minuten wurde die Wohnungseingangstür wieder geschlossen und die Düse der WNLA im Treppenraum manuell geöffnet. Nach 17 Minuten wurde die Wohnungseingangstüre erneut geöffnet (zur Untersuchung der Wirksamkeit der Rauchniederschlagung durch WNLA in Treppenraum) und verblieb bis zum Versuchsende offen. Der Löschangriff der Feuerwehr durch das Fenster in den Brandraum hinein begann nach 37 Minuten.

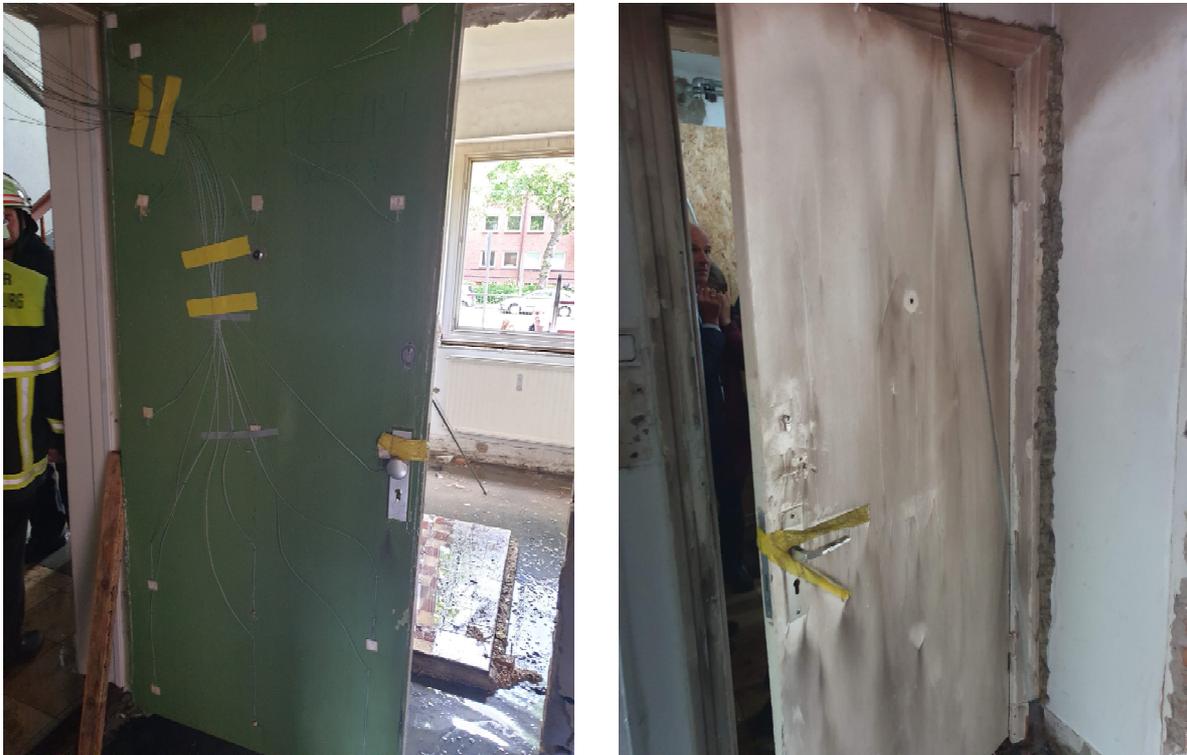
Die folgenden Bilder (Abbildung 3-12 und Abbildung 3-13) zeigen den Zustand der Wohnungseingangstür sowie des Brandraums nach Ende der Löscharbeiten. Die unverbrannten beziehungsweise nur leicht verkohlten Überreste der Holzkrippen sind in Abbildung 3-14 zu sehen. Eine Aussage welche Krippen bzw. Anteile welcher Krippen genau nicht verbrannt sind, kann

*Abbildung 3-12: Zustand der Wohnungseingangstüre nach dem Brandversuch 2, Außenseite (links) und Innenseite (rechts)*

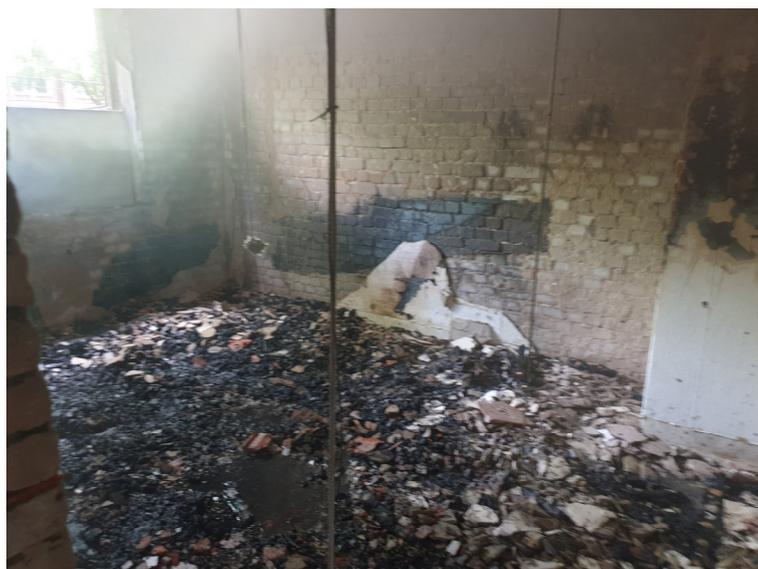
für Versuch 2 nicht gemacht werden. Aufgrund der identischen Grundrisse und Versuchsanordnungen kann davon ausgegangen werden, dass wie bei Versuch 1 die Holzrippen f und g aufgrund der Löschdüse innen sich nicht entzündet haben.

*Abbildung 3-13: Blick in den Brandraum nach Versuch 2*

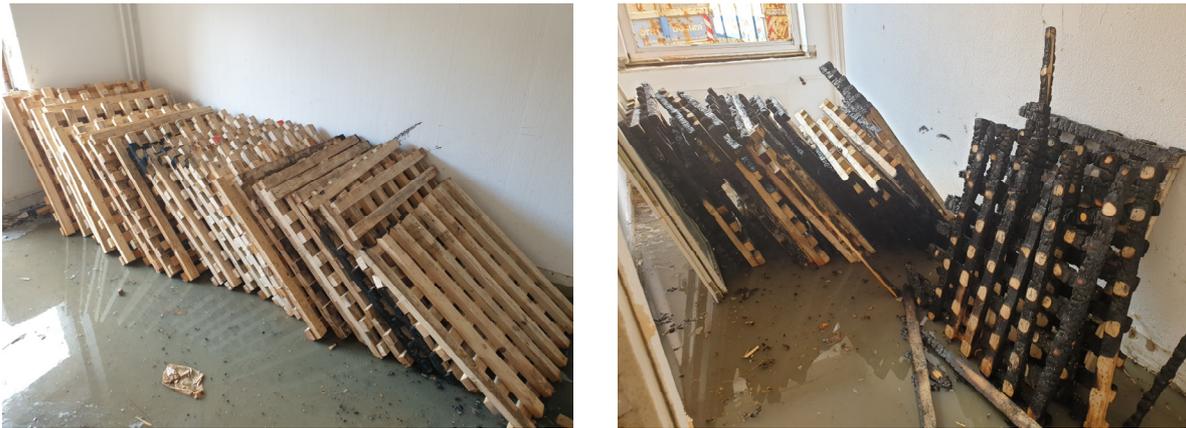
Abbildung 3-14: Unverbrannte (links) bzw. nur leicht verkohlte (rechts) Holzkippen des zweiten Versuchs

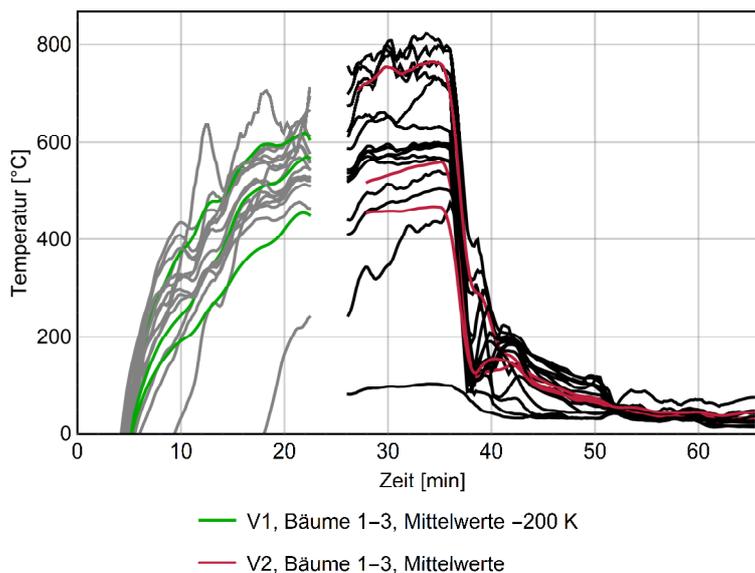
Abbildung 3-15: Temperaturverlauf V2, Messbäume 1-3, Brandraum

Abbildung 3-15 zeigt den Verlauf der Temperaturen im Brandraum, das heißt der Messbäume 1 bis 3 (schwarz), sowie deren jeweilige Mittelwerte (rot). Um vollständige Kurven zu rekonstruieren wurden die Brandraumtemperaturen des ersten Versuchs ergänzt. Diese sind grau, die Mittelwerte grün dargestellt. Die Temperaturen des ersten Versuchs mussten jeweils um ca. 200 K reduziert werden, weshalb sie auch nicht im Diagrammsprung beginnen. Die absolute Maximaltemperatur von 824 °C im Brandraum während des zweiten Versuchs wurde nach etwa 34 Minuten erreicht. Die drei Maxima der Mittelwerte betragen

- Messbaum 1      765 °C      34 Minuten,
- Messbaum 2      560 °C      35 Minuten,
- Messbaum 3      467 °C      34 Minuten.

Aufgrund eines technischen Problems mit der verwendeten Messtechnik, welches erst bei laufendem Versuch festgestellt werden konnte, fand die Temperatureaufzeichnung erst ab Minute 25 statt. Ein umfangreicherer Probelauf im Vorfeld des Versuchs war aus zeitlichen Gründen (unvorhergesehene Notwendigkeit der Herstellung neuer Holzkippen, unplanmäßiger Wiedereinbau von Wohnungseingangstüren, etc.) nicht möglich. Es zeigte sich, dass die Temperaturkurven des zweiten Versuchs sich gut an die Kurven des ersten Versuchs anpassen (vergleiche insbesondere Abbildung 3-16). In manchen Fällen war jedoch eine Reduktion der V1-Temperaturen notwendig (siehe zum Beispiel Abbildung 3-15).

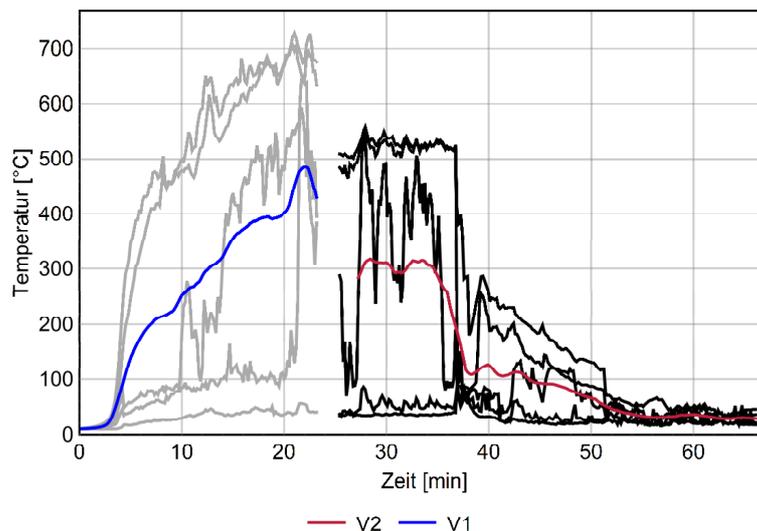
*Abbildung 3-16: Temperaturverlauf V2, Messbaum 4, Tür Brandraum zu Flur*

Messbaum 4 befand sich entsprechend Abbildung 2-1 auf der Innenseite der Türöffnung vom Brandraum zum Wohnungsflur. Abbildung 3-16 zeigt den Temperaturverlauf dieses Messbaums. Die Maximaltemperatur betrug hier 557 °C und wurde in der 28. Minute erreicht. Sie liegt deutlich unter der dargestellten Maximaltemperatur des ersten Versuchs von über 700 °C. Auch im Mittel lagen die Temperaturen des zweiten Versuchs (rot) deutlich unter denen des ersten Versuchs (blau). In beiden Versuchen erreichten zwei der jeweils fünf Messstellen nur sehr niedrige Werte von unter bis knapp über 100 °C. Sie befanden sich 0,5 m sowie 1,0 m über dem Fußboden und wurden durch Holzkrippe f (Abbildung 2-1) abgeschirmt. In beiden Versuchen kam es nicht zu einer Entzündung der Holzkrippen f (siehe Abschnitte 3.2.1 und 3.3.1).

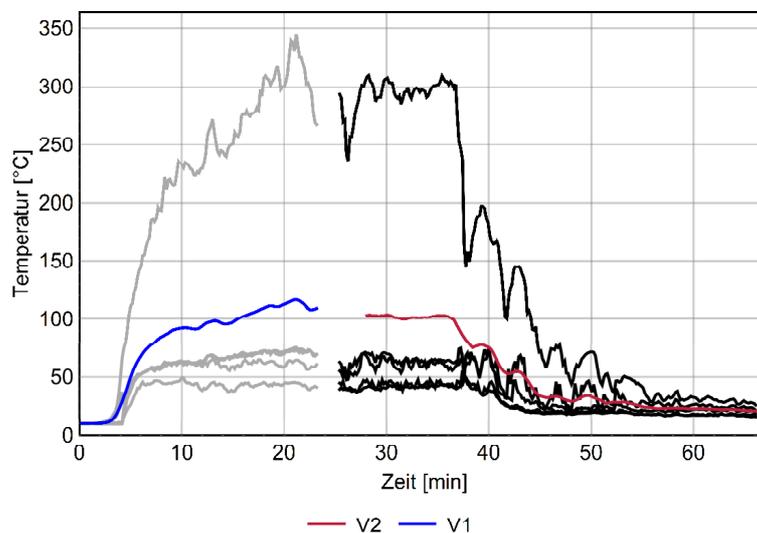
Messbaum 5, innen vor der Wohnungseingangstür, weist die beste Übereinstimmung der Temperaturen beider Versuche auf. Dies ist in Abbildung 3-17 deutlich zu erkennen. Ohne Korrektur schließen alle 5 Temperaturverläufe sowie die Mittelwerte quasi nahtlos aneinander an. Für Versuch 2 wurde eine Maximaltemperatur von 310 °C in Minute 28 erreicht. Der Mittelwert erreicht in Minute 30 sein Maximum von 103 °C. Auffällig ist, dass eine Messstelle deutlich höhere Temperaturen als die anderen vier Messstellen erfasste. Dies ist bei beiden Versuchen der Fall. Es handelte sich jeweils um die oberste Messstelle, welche 2,5 m über OK-FFB angebracht war. Es kann vermutet werden, dass die Ausbreitung der Heißgase direkt unter der Decke durch die im Flur angeordnete Löschdüse am wenigsten behindert wurde.

Abbildung 3-17: Temperaturverlauf V2, Messbaum 5, Wohnungseingangstür innen

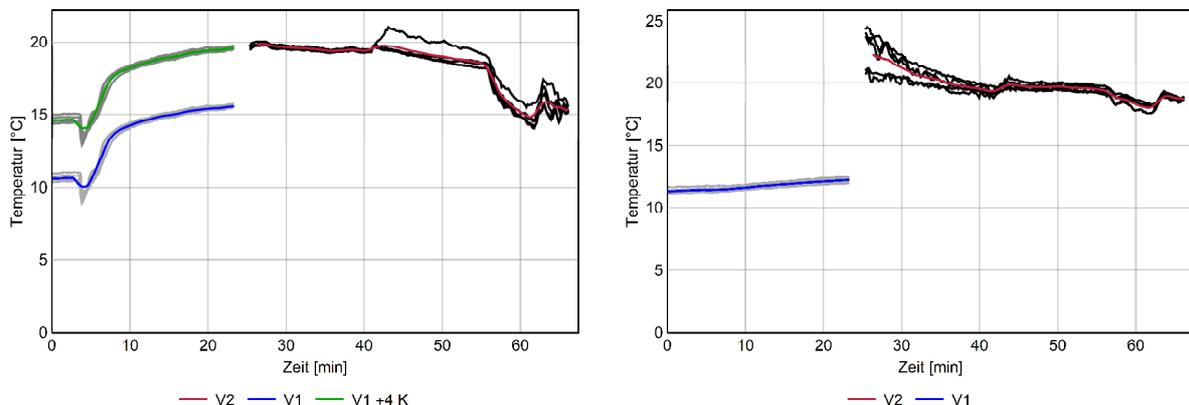
Abbildung 3-18: Temperaturverlauf V2, Messbaum 6 (links) & 7 (rechts), Treppenpodest Brandwohnung (links) & 1. OG (rechts)

Abbildung 3-18 zeigt die Temperaturverläufe im Treppenraum. Links die Messwerte auf dem Treppenpodest vor der Brandwohnung, rechts die Temperaturen auf dem darüber liegenden

Treppenpodest im 1 OG. Um einen nahtloseren Übergang der V1- auf die V2 Kurven darstellen zu können, wurden die Temperaturen des ersten Versuchs im linken Diagramm um 4 K erhöht. Es handelt sich hierbei aber vermutlich nicht um eine unterschiedliche Auswirkung der beiden Versuche. Die höhere Temperatur im Treppenaus während des zweiten Versuchs resultiert vermutlich aus den wärmeren Umgebungstemperaturen (V1 März 2020, V2 Juni 2020).

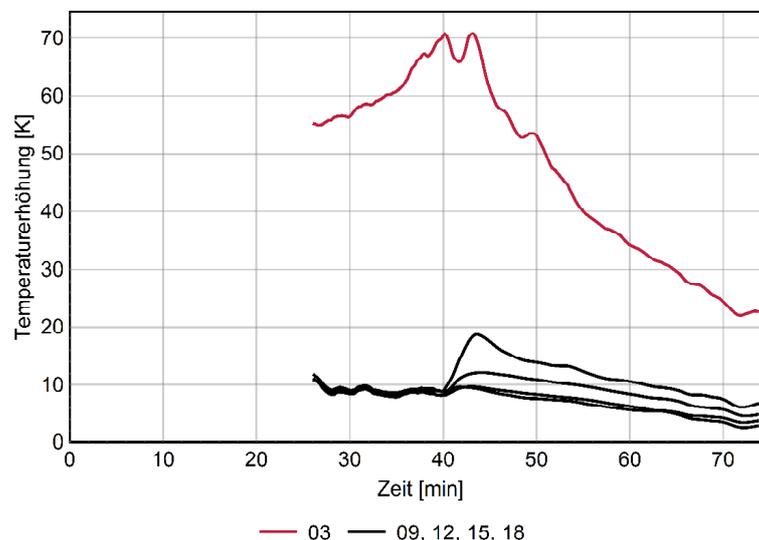
Insgesamt ist die Temperaturerhöhung im Treppenraum, sowohl direkt vor der Brandwohnung als auch im Geschoss darüber, sehr gering. In Verbindung mit Abbildung 3-19, welche die Temperaturerhöhung auf der brandabgewanderten Seite der Wohnungseingangstür zeigt, kann davon ausgegangen werden, dass eine Selbstrettung durch den Treppenraum und an der Brandwohnung vorbei hinsichtlich Temperatur und Wärmestrahlung bei geschlossener Wohnungseingangstür möglich sein sollte.

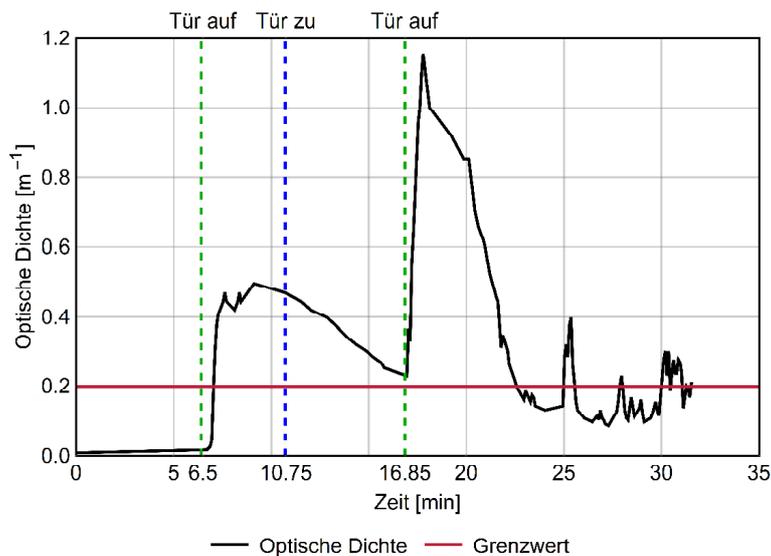
Zur Bewertung der Sichtverhältnisse wurde wie für den ersten Versuch die optische Dichte herangezogen. Abbildung 3-20 zeigt den Verlauf dieser für den Versuch 2. Es ist deutlich zu erkennen, dass ein Öffnen der Wohnungseingangstür der Brandwohnung einen unmittelbaren Einfluss auf die Sichtverhältnisse im Treppenraum hat. Nach dem Öffnen der Tür in den Minuten 6,5 und 17 steigt die optische Dichte jeweils steil an. Nach kürzester Zeit wird der Grenzwert von  $0,2 \text{ m}^{-1}$  jeweils deutlich überschritten.

Allerdings beginnt die optische Dichte nach der ersten Türöffnung in Minute 8 bereits zu sinken, noch bevor die Tür wieder geschlossen wurde. Es kann vermutet werden, dass der sehr steile Anstieg durch das schwallartige Austreten der angestauten Brandabgase sowie Wasserdampf Seite 25 von 28

zustande kommt. Eine im Brandfall dauerhaft geöffnete Tür führt unter Umständen nicht zu einem so starken Anstieg der optischen Dichte, da Rauch und Wasserdampf kontinuierlich und in geringeren Konzentrationen über den Treppenraum bei einer wirksamen Rauchableitung entweichen können. Eine abschließende Bewertung ist aufgrund der vorliegenden Versuchsdaten sowie -beobachtungen jedoch nicht möglich. Während Versuch 2 war eine Öffnung zur Rauchableitung im Dachbereich mit einem freien Querschnitt von etwa 0,5 m<sup>2</sup> dauerhaft geöffnet.

Abbildung 3-20: Verlauf der optischen Dichte (V2)
