Korrosionsmonitoring und Bruchortung vorgespannter Zugglieder in Bauwerken

Alexander Holst

Heft 197

Von der Fakultät Architektur, Bauingenieurwesen und Umweltwissenschaften der
Technischen Universität Carolo-Wilhelmina zu Braunschweig zur Erlangung des
Grades eines Dr.-Ingenieurs (Dr.-Ing.) genehmigte Dissertation

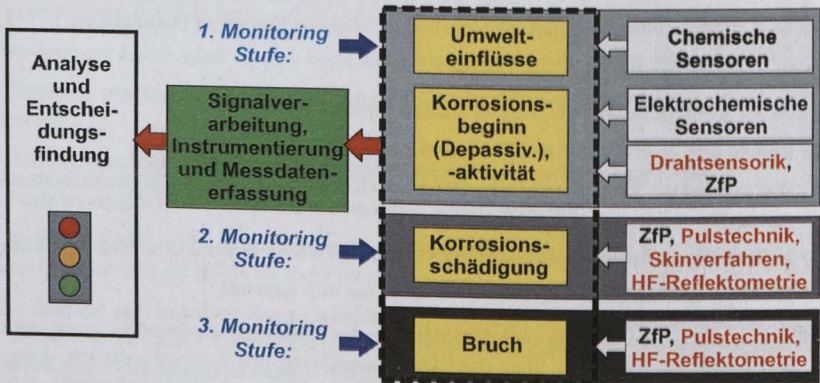
Abb. 3.2: Schema einer möglichen Korrosionsmonitoringstrategie mit Angabe einiger Sensoren und zerstörungsfreier Prüf- bzw. Messverfahren (ZfP), erweitert nach *Oltra* [315]

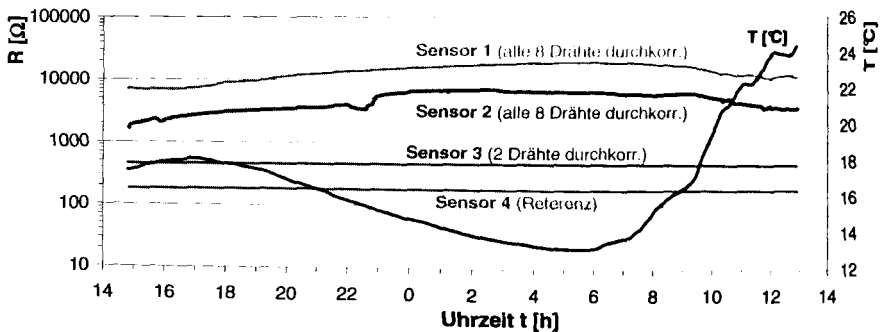
Abb. 4.4: *Temperaturversuch 3*: Zeitlicher Verlauf der Temperatur T und des Widerstandes R von vier mörtelbeschichteten Drahtsensoren mit Vorwiderständen im chloridbeaufschlagten Betonprobekörper mit jeweils acht parallelen Eisendrähten mit $d = 0,065$ mm; *Sensor 4*: ungeschädigt; *Bemerkung*: die Widerstandsdifferenz der Sensoren 1, 2 ist vermutlich auf unterschiedliche Korrosionslängen der Sensordrähte zurückzuführen

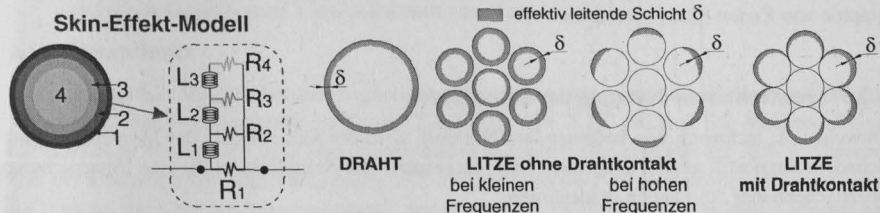
Abb. 6.4: Elektrisches Modell: Ersatzschaltkreis zum Skineffekt (paralleler R-L-Stromkreis „Leiter“), [208]

Der Skinneffekt kann als Kombination frequenzabhängiger Widerstände und Induktivitäten modelliert werden, [444]. In der Abb. 6.4 ist ein **Ersatzschaltbild zur Modellierung des Skin-**

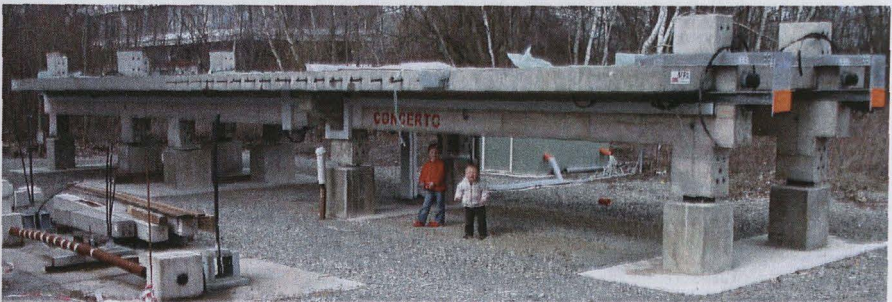
Abb. 8.1: SFB 477-Ersatzbauwerk „Concerto“ auf dem iBMB-Gelände zur Erprobung neuartiger Sensorik und Messverfahren⁶³: Längsschnitt und Ansicht der 18 m langen, zweistegigen Plattenbalkenbrücke mit 2 fünflichtigen Längsspanngliedern je Steg (30 x 80 cm²) sowie 12 Querspanngliedern in der Platte (400 x 25 cm²); die Belastung erfolgt vertikal durch 2 Erdanker sowie über konsolengeführte externe Spannglieder, zudem ist eine Änderung des statischen Systems durch Auflagerverschiebung möglich; die Spannstahlkorrosion wird durch NaCl- und NH₄SCN-Lösungen sowie durch Fremdstrom erzeugt

For long-term testing and for further optimization of the sensors and measuring methods by the author the 18 m long, prestressed T-beam trial bridge „*Concerto*“ was designed, cp. fig. 8.1. Here under field conditions corrosion sensors are installed subsequently and the application robustness as well as the long-term stability and performance of the measurement techniques will be verified.

Zur Langzeiterprobung unter Praxisbedingungen und zur weiteren Optimierung der Sensoren und Messkonzepte wurde die in Abb. 8.1 dargestellte komplexe Versuchsbrücke „Concerto“ vom Verfasser konzipiert und im Sommer 2005 auf dem iBMB-Gelände erstellt, [163]. Dieses längs und quer vorgespannte und durch zwei Erdanker belastete Versuchsbauwerk stellt einen

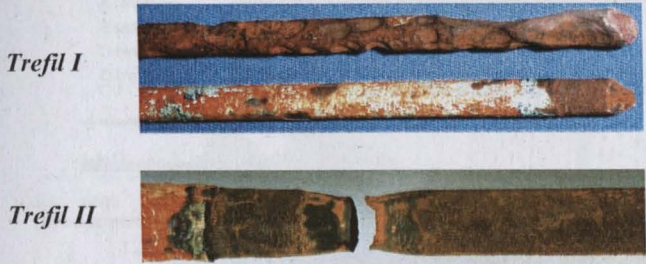
Anhang A5: Korrodierte Spannstähle des Typs TrefilArbed ($d_0 = 7$ mm) des Versuches *Trefil I* (Soll-Korrosionslänge $l_{Korr} = 1$ cm) und *Trefil II* ($l_{Korr} = 10$ cm) nach Versuchsende
